Černobil prije i nakon katastrofe

Undergraduate thesis / Završni rad

ČERNOBIL PRIJE I NAKON KATASTROFE

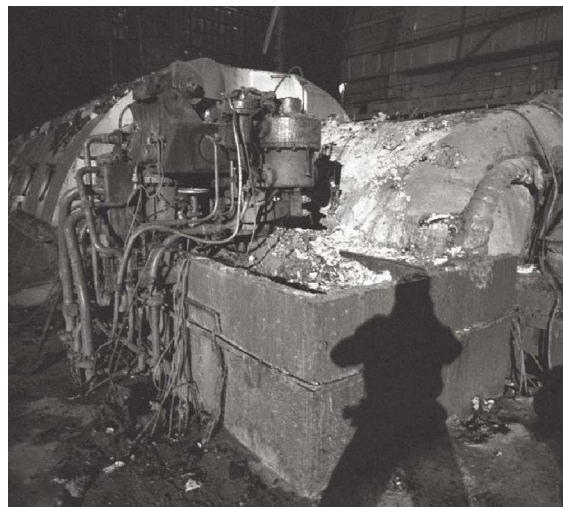
Slika 4: Uništena turbina [3].
