# Černobil prije i nakon katastrofe

**Undergraduate thesis / Završni rad**

**ČERNOBIL PRIJE I NAKON KATASTROFE**

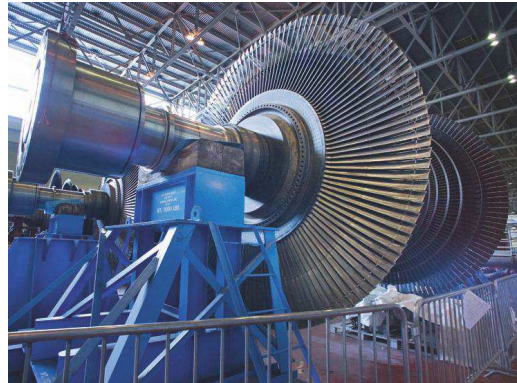
**Slika 1: Turbina koju pokreće nastala para, te vrtnjom lopatica turbine nastaje električna energija [3].**

topline koja se koristi za zagrijavanje velike količine vode koja se pretvara u paru. Nadalje se reakcije ponovno događaju dodajući nuklearno gorivo - uran, što je poznato pod nazivom lančana reakcija. Nastala para prisilno prolazi kroz nekoliko turbina - rotora na kojima su postavljene lopatice. Prolazak pare uzrokuje zakretanje turbine, a njezina vrtnja proizvodi energiju koja se zatim pretvara u električnu energiju. Struja nakon toga prolazi kroz dalekovode prema obližnjim naseljima, gdje se potom koristi u svakodnevnom životu.

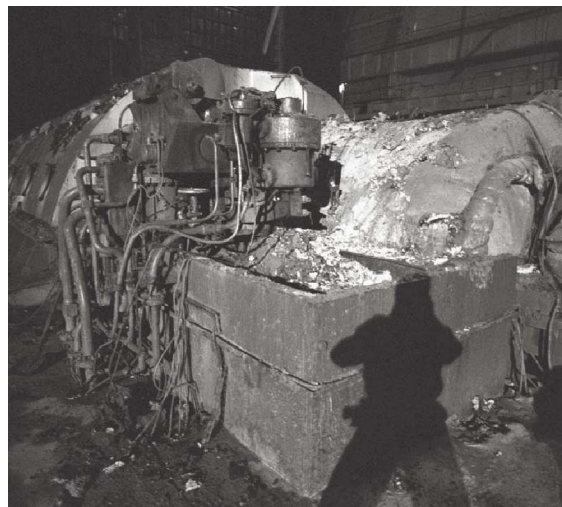
**Slika 4: Uništena turbina [3].**

Unutar kontrolne sobe nalazili su se Dyatlov i ostali radnici. Oni su znali da se dogodila katastrofa, te da je velika opasnost od širenja radioaktivnosti u atmosferu. Nastala je panika. Neki su zvali vatrogasce, neki su otišli prema reaktoru. Ugledali su kako gori zgrada u kojoj se nalazio četvrti reaktor, a žice su visjele sa zidova. Voda je prskala na sve strane i preko kablova što je izazvalo njihovo iskrenje.

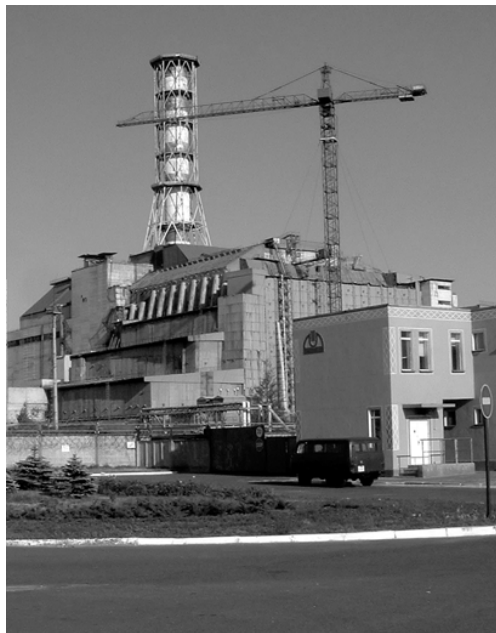
**Slika 9: Sarkofag oko četvrtog reaktora, 2003. godina [5].**

Još je postojao jedan problem, a on je da će bivša jezgra reaktora i dalje proizvoditi opasan broj radioaktivnih jezgri. Nije postojao način kako bi se ugasio taj proces. Eventualno rješenje bila je izgradnja ograde od betona i čelika oko oštećenog prostora koja bi izolirala

uništeni reaktor od neposrednog okruženja, te na taj način smanjila razinu radioaktivnosti i omogućila radnicima da nastave s radom na preostala tri reaktora. Ta ograda nazvana je sarkofag. Rad preostala tri reaktora bila su osobito važna jer su se mnoga okolna područja, koja nisu bila jako pogođena nesrećom, oslanjala na električnu energiju dobivenu od nuklearne elektrane Černobil.

U prosincu 1986. godine izgrađena je ograda na gotovo trideset katova. Njezinom izgradnjom, ostala tri reaktora mogla su nastaviti s radom. S tim uspješnim rezultatom smatrali su kako je noćna mora u Černobilu gotova, no na neki način ona je tek počinjala.
