**Undergraduate thesis / Završni rad**

**ČERNOBIL PRIJE I NAKON KATASTROFE**

**Završni rad**

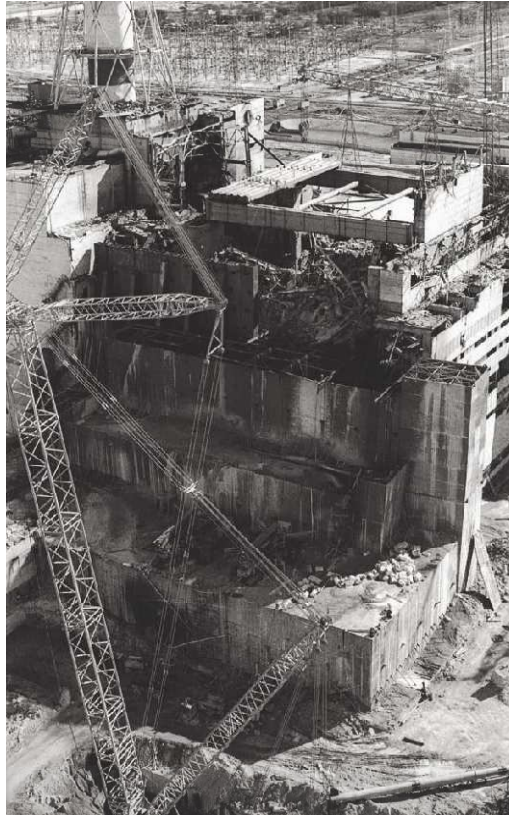
**Slika 3: Eksplozija je uništila i zgradu koja se nalazila oko četvrtog reaktora [3].**

Eksplozija je bila toliko snažna da je podignula betonski poklopac reaktora koji je težio više od 1000 tona, te je nekoliko trenutaka ostao u zraku. U tom trenutku, ušao je zrak koji se pomiješao sa procesom fisije što je uzrokovalo još nekoliko eksplozija. Nakon što je eksplozija otpuhnula krov s reaktora, dogodilo se možda i najgore od svega. Opasan materijal koji se prije zadržavao u reaktoru raspršio se u obliku plamena u okoliš. Velike količine nuklearnog goriva, milijarde radioaktivnih čestica, te velika količina krutog materijala je u obliku plamena padala po zemlji, a neki dio je padao i na krov susjedne zgrade gdje se nalazio turbogenerator. Krov je bio obložen katranom koji se ubrzo zapalio. Oko 50 tona nuklearnog goriva otišlo je u atmosferu, a drugih 70 tona padalo je okolo elektrane.
